QUADRO II – PROTEÇÃO
IPAC – ATUALIZAÇÃO DO INVENTÁRIO

FOLHA DE ROSTO – QUADRO II

DATA DE ENCAMINHAMENTO AO IEPHA: 10/12/2017	PAINS-MG
ENDEREÇO DA PREFEITURA	Praça Tonico Rabelo, nº 164 Centro. Pains/MG. CEP 35.582-000
NOME DO PREFEITO	Marco Aurélio Rabelo Gomes
NOME DO SETOR DE PATRIMONIO CULTURAL DA PREFEITURA	Secretaria Municipal de Cultura
ENDEREÇO DO SETOR	Praça Tonico Rabelo, nº 164 Centro. Pains/MG. CEP 35.582-000
TELEFONE DO SETOR	(37) 3323-1313
ENDEREÇO ELETRÔNICO DO SETOR	www.pains.mg.gov.br
NOME DO CHEFE DE SETOR	Márcia Cristina Rabelo Gomes

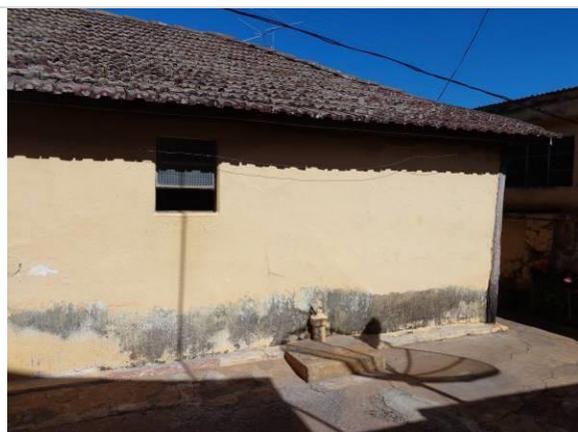
Foto 5. Fachada posterior paralela à Rua João Batista Veloso. Cobertura de telhas francesas sem calha.

A estrutura da cobertura está aparentemente íntegra e as telhas francesas apresentam manchas de sujeira acumulada. Os beirais da fachada posterior estão sem calha em sua maior extensão, o que corrobora para os danos encontrados nas bases das alvenarias, devido ao contato por aspersão das águas pluviais.

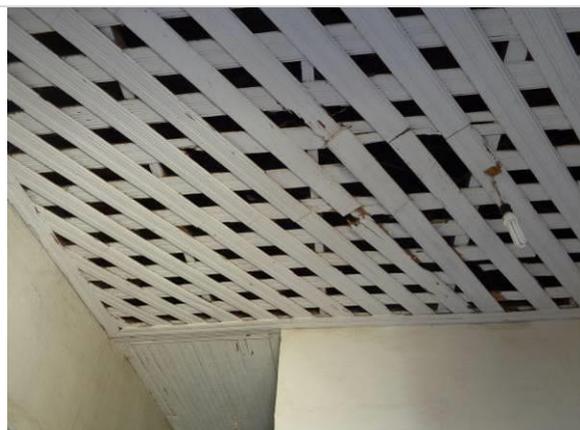
Foto 11. Forro em treliça de madeira com pintura na cor branca. Trama com espaçamento largo. Sinais de danos por inseto, microrganismos e umidade.

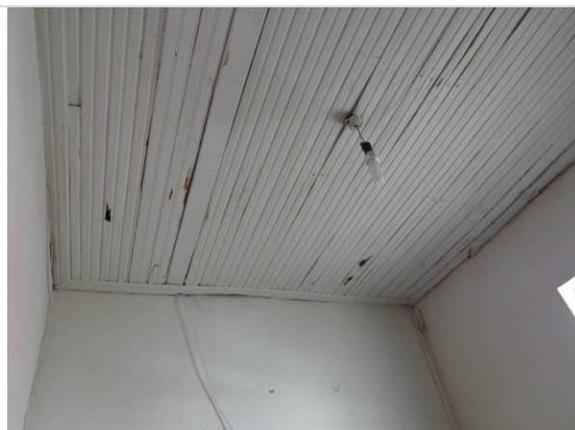
Foto 12. Forro de régua de madeira. Sinais de danos por inseto, microrganismos e umidade.

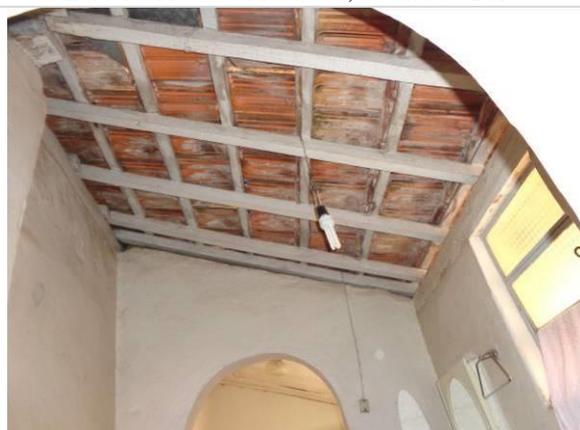
Foto 13. Telhado aparente com estrutura de madeira pintada na cor branca. Telhas com bolor provocado pela umidade e vapor d'água.

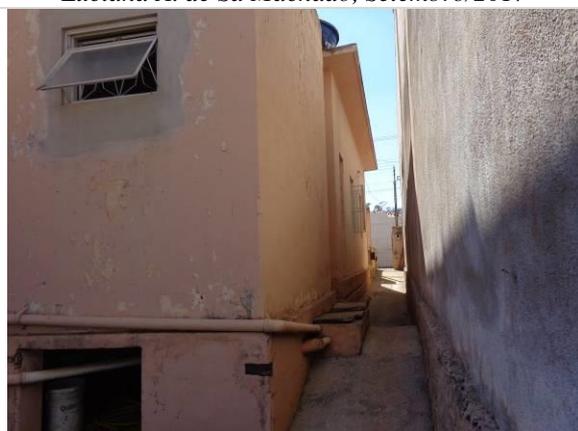
Foto 11. Lateral esquerda da edificação. Destaque para marca de reparo no reboco. Na base, entrada para porão.
Município de Pains/MG
Luciana A. de Sá Machado, Setembro/2017

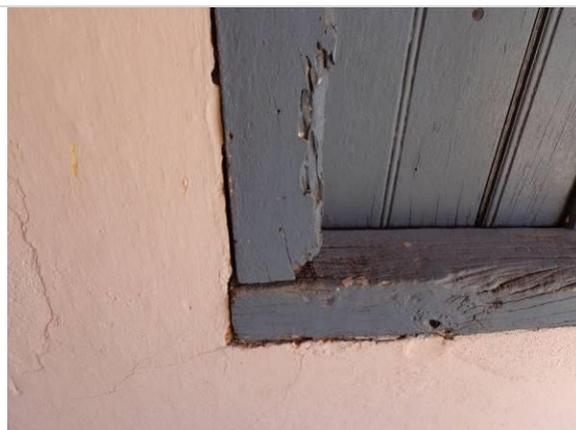
Foto 6. Detalhe do desgaste da peça que apresenta danos causados por insetos e ressecamento da madeira.

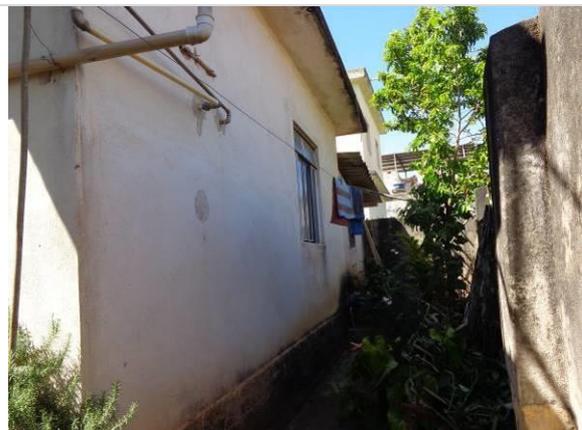
Foto 15. Vista da fachada posterior do volume principal da edificação. Destaque para as manchas de sujidades e umidade do alicerce aflorado e os canos a mostra.

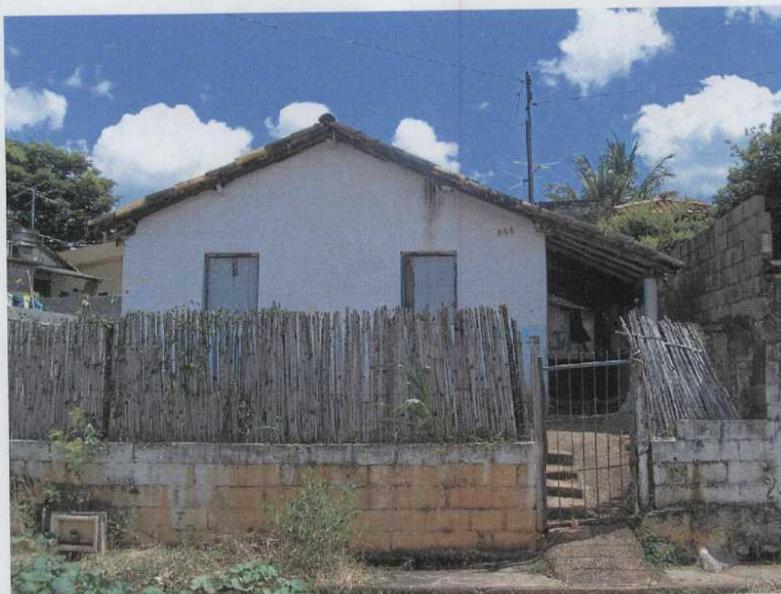
Foto 01 – Fachada principal; muro de arrimo, intervenção descaracterizadora quando da abertura da rua.

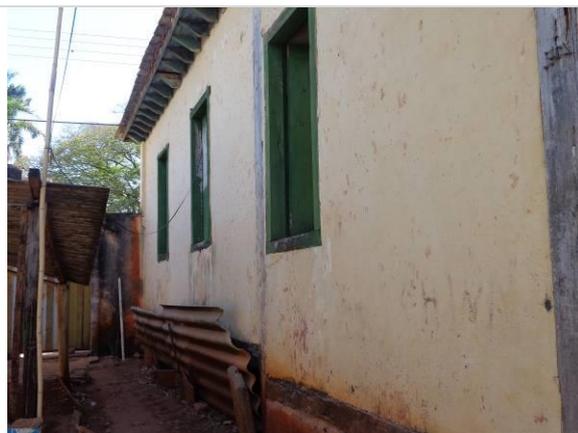
Foto 4. Fachada da lateral direita da edificação. Destaque para o fechamento do vão do porão com telhas onduladas de fibrocimento.

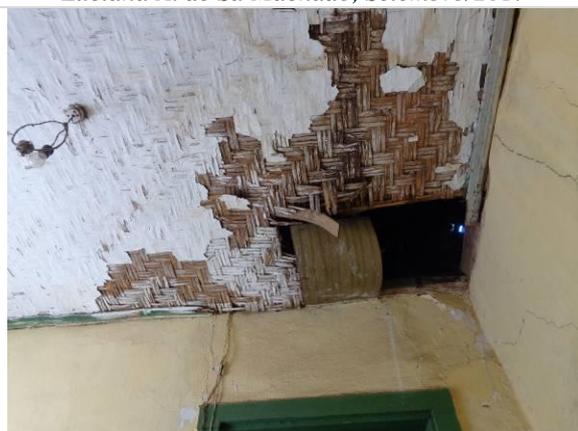
Foto 8. Destaque para trecho danificado no forro de esteira de bambu.

Apresenta desprendimento pontual do revestimento nas paredes internas, evidenciando a vedação em pau a pique. O forro de esteira de bambu encontra-se danificado, provavelmente por infiltração no telhado, pois é possível ver telhas deslocadas no local. Manchas de sujidades aderidas e esmaecimento das cores das alvenarias estão por todo perímetro das alvenarias externas. Na fachada posterior da edificação pode-se ainda observar manchas de infiltração de água e canos de drenagem pluvial sem condutores.

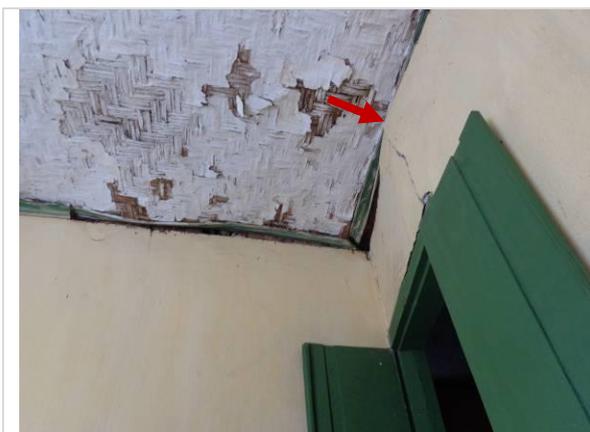
Foto 9. Vista da parede abaulada acima da verga da porta e desprendimento da pintura no forro de treliça de bambu.
