QUADRO II – PROTEÇÃO
IPAC – ATUALIZAÇÃO DO INVENTÁRIO

FOLHA DE ROSTO – QUADRO II

DATA DE ENCAMINHAMENTO AO IEPHA: 10/12/2017	PAINS-MG
ENDEREÇO DA PREFEITURA	Praça Tonico Rabelo, nº 164 Centro. Pains/MG. CEP 35.582-000
NOME DO PREFEITO	Marco Aurélio Rabelo Gomes
NOME DO SETOR DE PATRIMONIO CULTURAL DA PREFEITURA	Secretaria Municipal de Cultura
ENDEREÇO DO SETOR	Praça Tonico Rabelo, nº 164 Centro. Pains/MG. CEP 35.582-000
TELEFONE DO SETOR	(37) 3323-1313
ENDEREÇO ELETRÔNICO DO SETOR	www.pains.mg.gov.br
NOME DO CHEFE DE SETOR	Márcia Cristina Rabelo Gomes

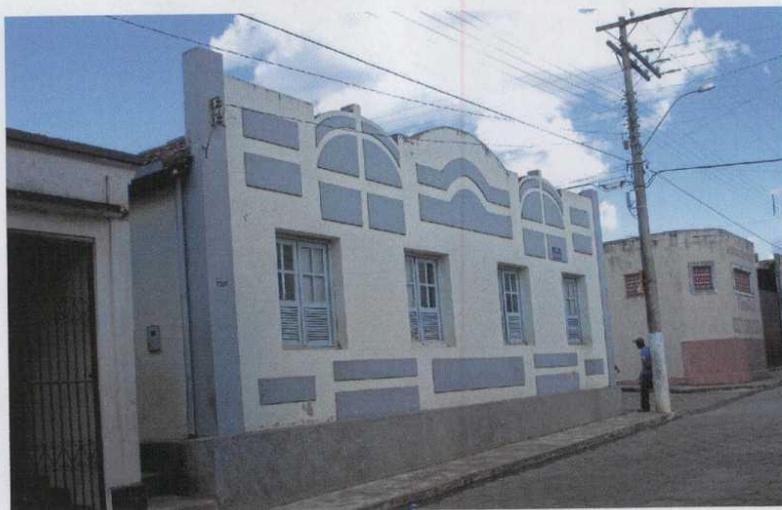
Foto 01 – Fachada voltada para a rua João Batista Veloso; destaca-se a platibanda com elementos decorativos geométricos que remetem ao estilo art déco.

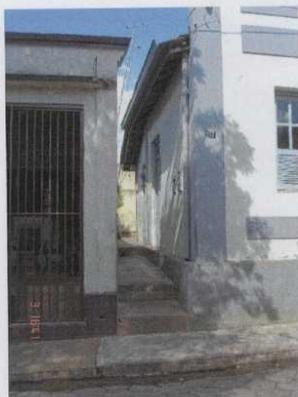
Foto 02 – O acesso ao interior da edificação, pela fachada lateral esquerda.

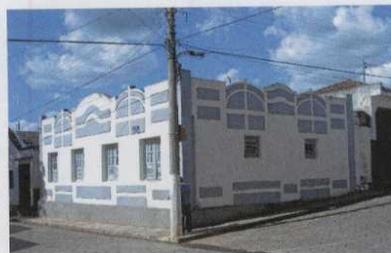
Foto 03 – A edificação na esquina das ruas João Batista Veloso e Luiz Gonzaga de Souza.

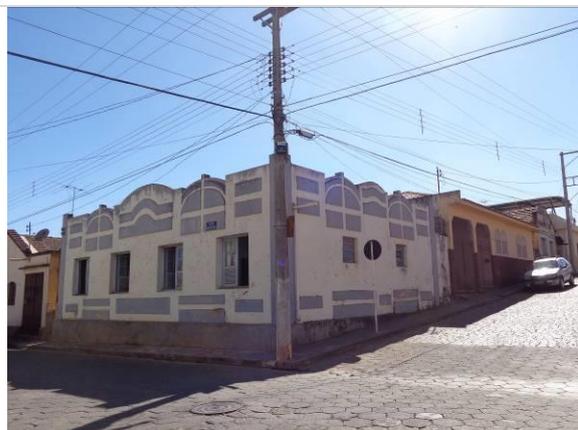
Foto 1. Vista da residência implantada no alinhamento das ruas João Batista Veloso e Luiz Gonzaga de Souza. Destaque para os elementos no estilo Art Déco.

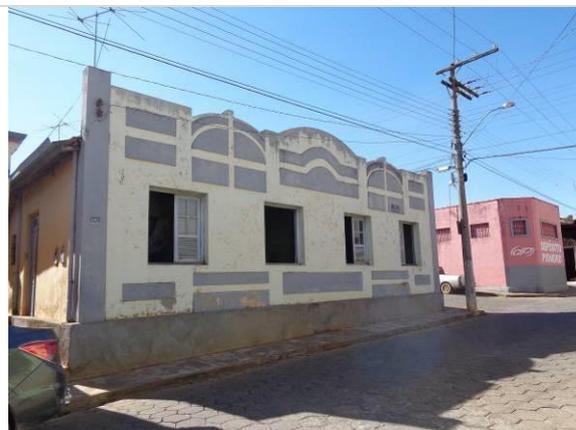
Foto 2. Fachada lindera à Rua João Batista Veloso. À esquerda, afastamento lateral que dá acesso ao interior da residência.

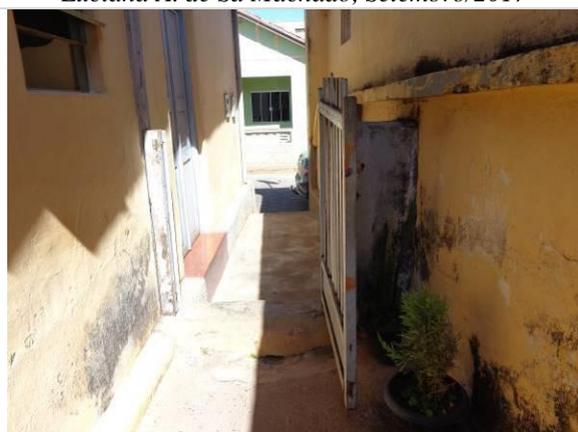
Foto 3. Acesso ao interior da residência. Pequena cancela de madeira dá acesso aos fundos da edificação.

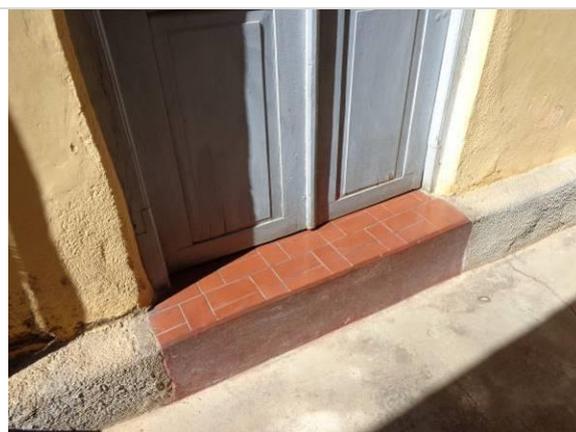
Foto 4. Soleira revestida com cerâmica retangular na cor vermelha. Destaque para a porta de duas folhas de giro.

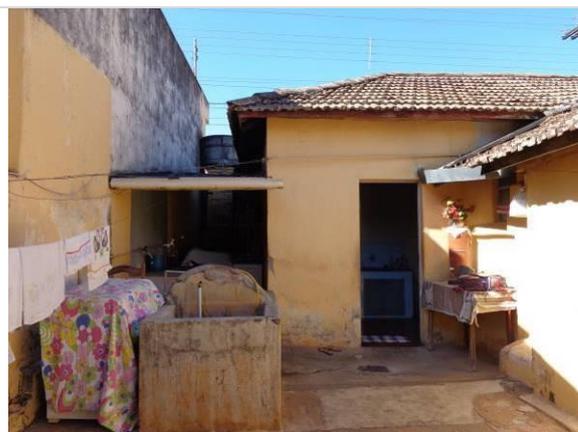
Foto 6. Fachada posterior paralela à Rua Luiz Gonzaga de Souza. Destaque para o tanque de alvenaria.

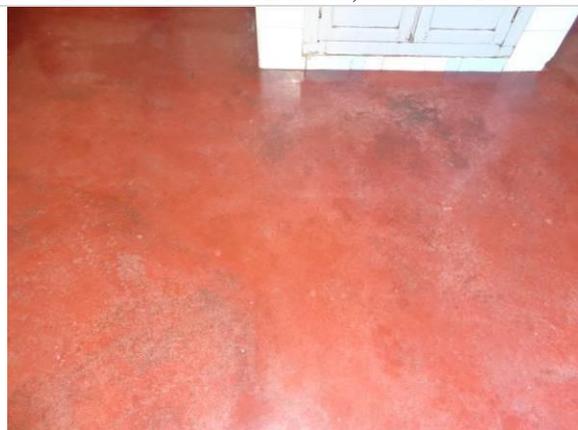
Foto 7. Piso de cimento queimado da cozinha.

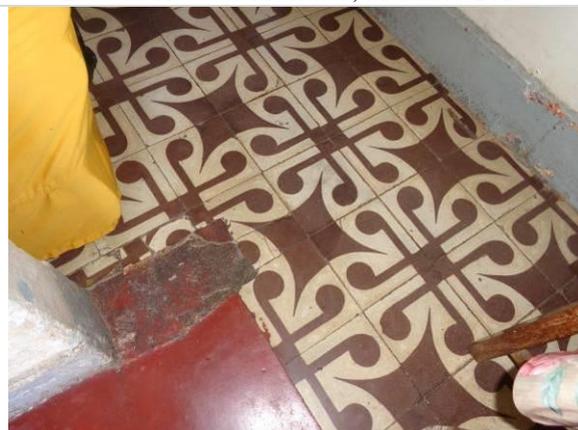
Foto 8. Piso de ladrilho hidráulico, transição da cozinha para o interior da residência. Destaque para marca no piso que aparenta retirada de trecho da parede.

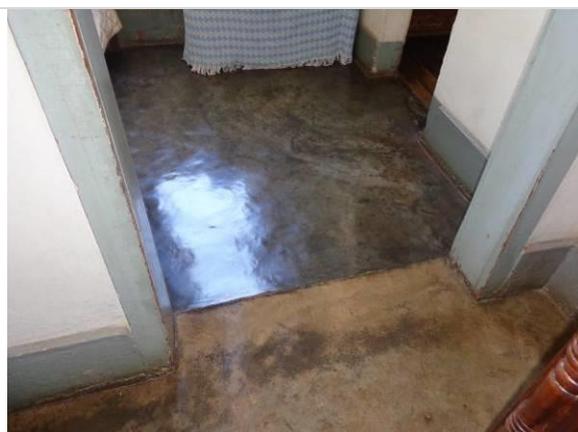
Foto 9. Piso de cimento queimado polido. Destaque para as tonalidades diferentes do cimentado.

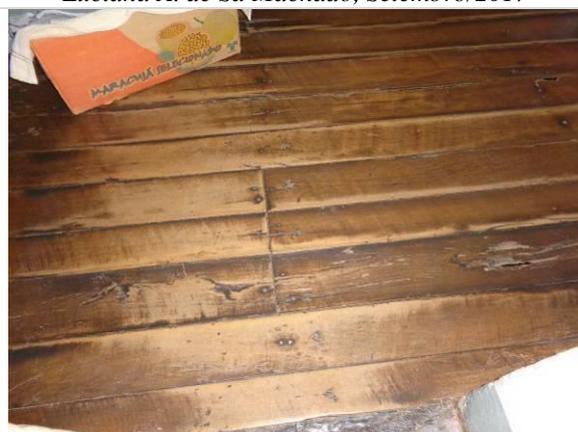
Foto 10. Assoalho de madeira original da residência.

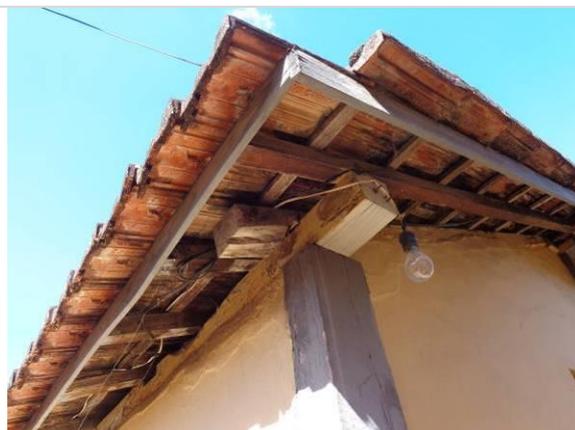
Foto 14. Beiral sem forro e com perda da telha da extremidade. Estrutura do telhado com manchas de umidade e micro-organismo. Fiação exposta entre os caibros.

A estrutura da cobertura está aparentemente íntegra e as telhas francesas apresentam manchas de sujeira acumulada. Os beirais da fachada posterior estão sem calha em sua maior extensão, o que corrobora para os danos encontrados nas bases das alvenarias, devido ao contato por aspersão das águas pluviais.

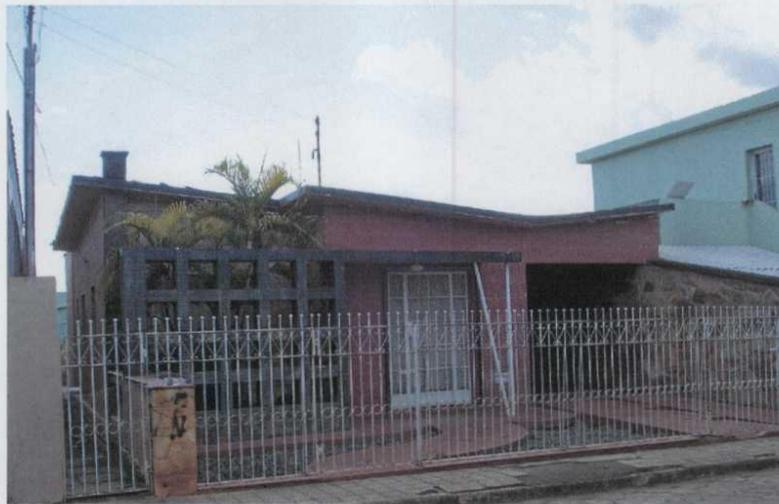
Foto 01 - Fachada principal; destacam-se os elementos típicos do modernismo, em especial o telhado tipo "borboleta".

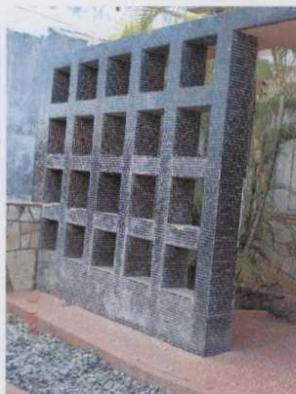
Foto 02 – Elemento que remete ao estilo modernista.

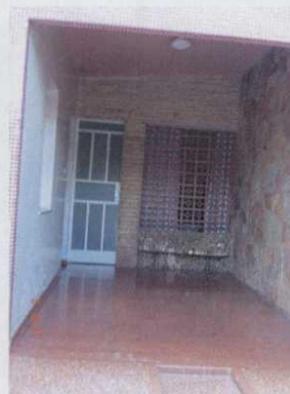
Foto 03 – Porção posterior da garagem; destaque para a janela em "cobogó", outra solução que remete ao modernismo brasileiro.

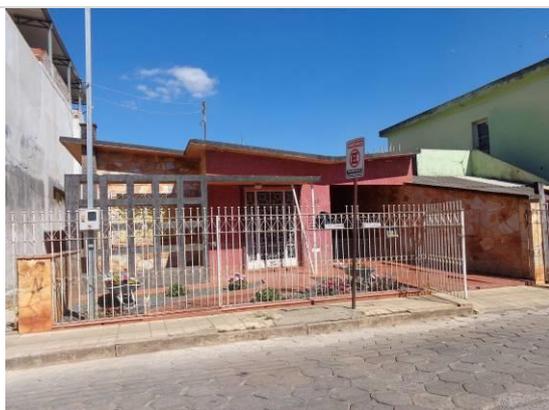
Foto 1. Vista da fachada frontal. Destaque para os elementos modernistas.
Município de Pains/MG
Luciana A.de Sá Machado, Setembro/2017

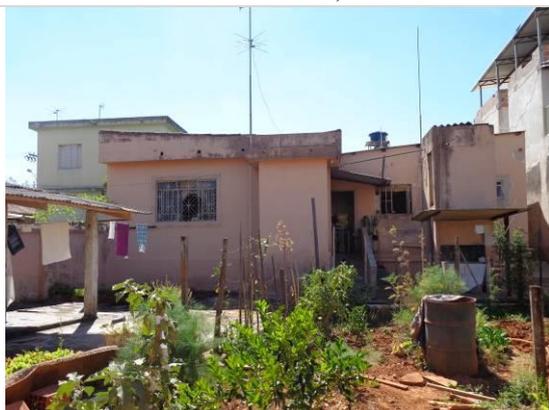
Foto 7. Fachada posterior da edificação. Revestimento em pintura que difere da profusão da fachada frontal.

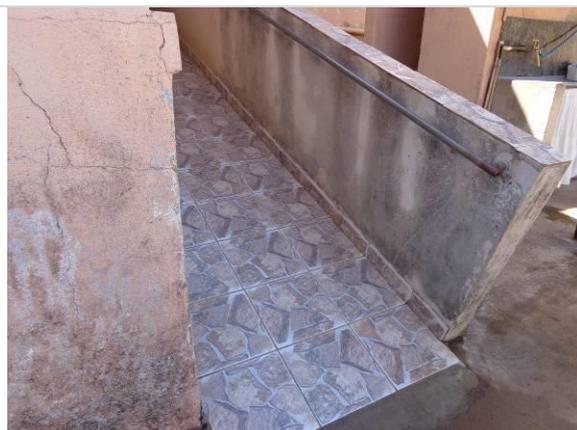
Foto 10. Rampa com revestimento cerâmico antiderrapante. Corrimão de tubo de ferro.
Município de Pains/MG
Luciana A. de Sá Machado, Setembro/2017

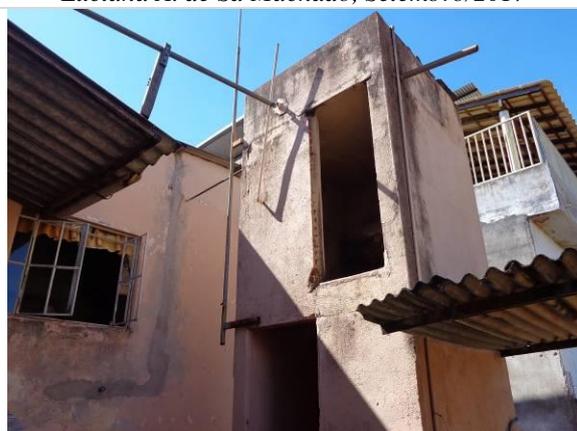
Foto 12. Volume que abriga um boiler de antiga serpentina.
Município de Pains/MG
Luciana A. de Sá Machado, Setembro/2017

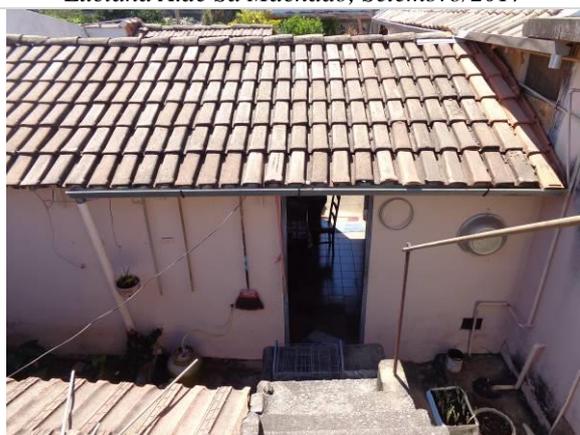
Foto 9. Vista da fachada posterior cozinha. Destaque para a calha em parte da extensão do beiral e tubulações aparentes.

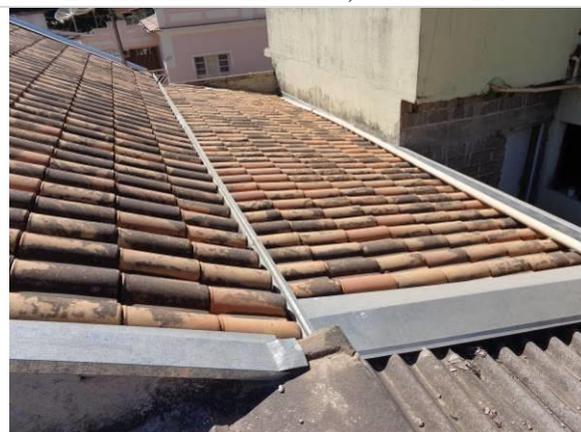
Foto 14. Telhas em capa e bica do volume principal e de parte da cobertura da garagem. Destaque para os rufos e calhas em ótimo estado de conservação.

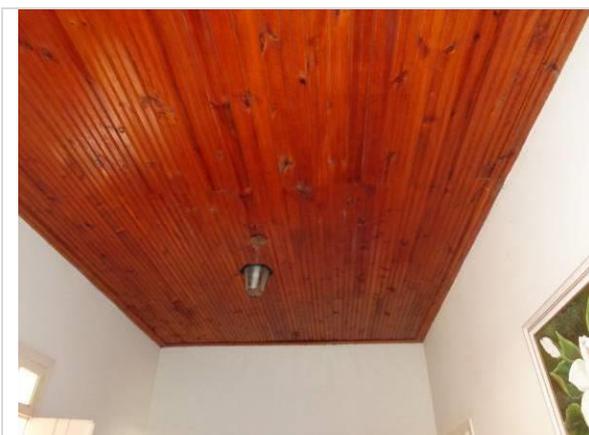
Foto 9. Forro de madeira em bom estado de conservação.

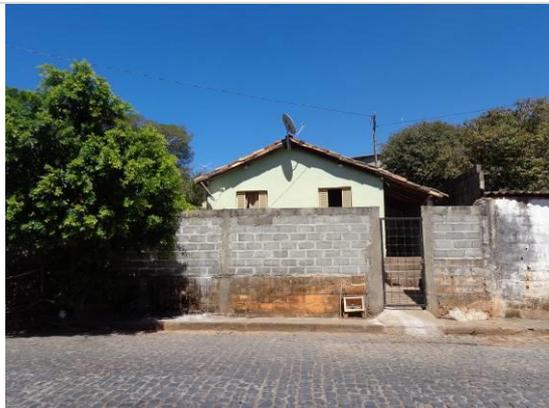
Foto 1. Vista do muro frontal em blocos de concreto sem revestimento ou pintura.

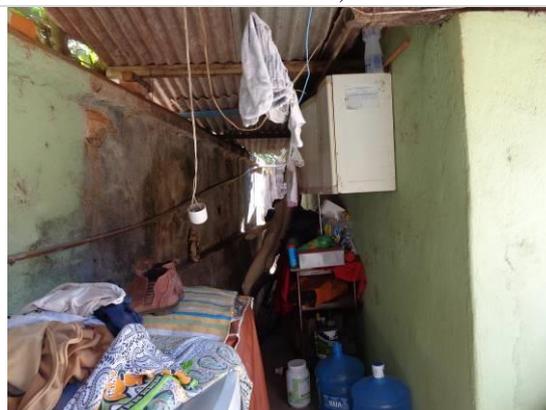
Foto 6. Fachada posterior. Destaque para o muro com manchas de umidade e sujidades.

Os muros do fundo e das laterais apresentam manchas de umidade e sujidade. O bem apresenta ainda manchas de sujidades e umidade na base das alvenarias e nos alicerces que podem ser explicadas pela falta de calha no telhado. As alvenarias internas estão com a pintura sem danos significativos.

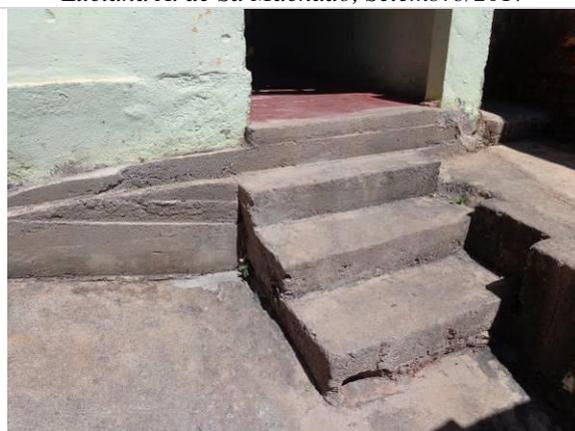
Foto 10. Escada de acesso à varanda. Espelhos e pisos de tamanhos variados e sem corrimão.

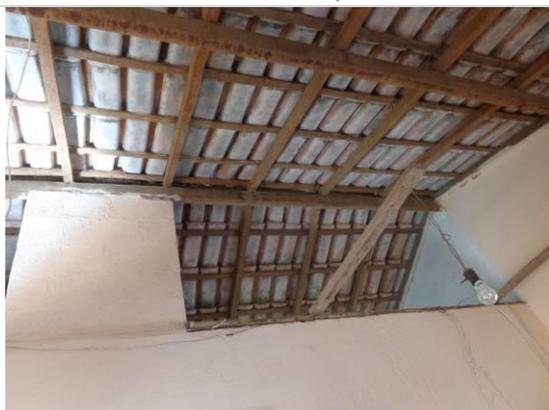
Foto 5. Cobertura sem forro. Engradamento em bom estado de conservação. Telha com camada de mofo.

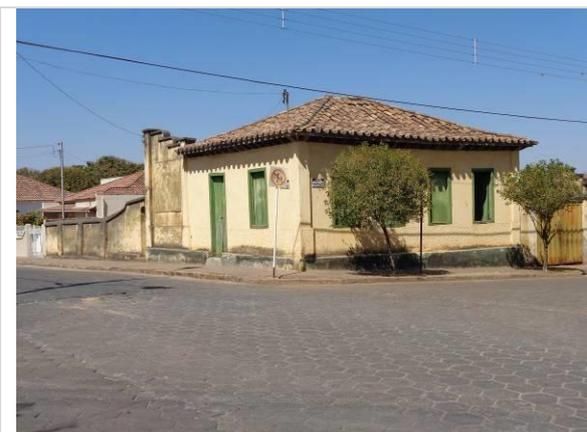
Foto 1. Residência implanta no alinhamento da rua Presidente Tancredo Neves e Praça Juca Maneca. Destaque para os elementos no estilo Art Déco.
Município de Pains/MG
Luciana A. de Sá Machado, Setembro/2017

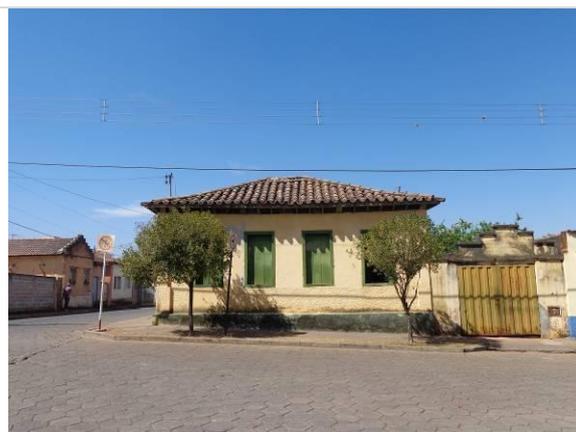
No passeio da fachada voltada para a Praça Juca Maneca há duas árvores que foram instaladas pela prefeitura de Pains, quando da implantação do projeto Pains Linda.

Foto 2. Fachada voltada para a Praça Juca Maneca. Destaque para as árvores do projeto Pains Linda da Prefeitura.
Município de Pains/MG
Luciana A. de Sá Machado, Setembro/2017

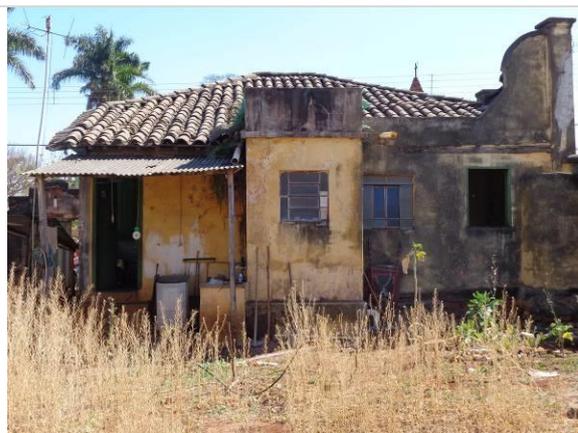
Foto 3. Fachada posterior com volume que sobressai ao plano principal.

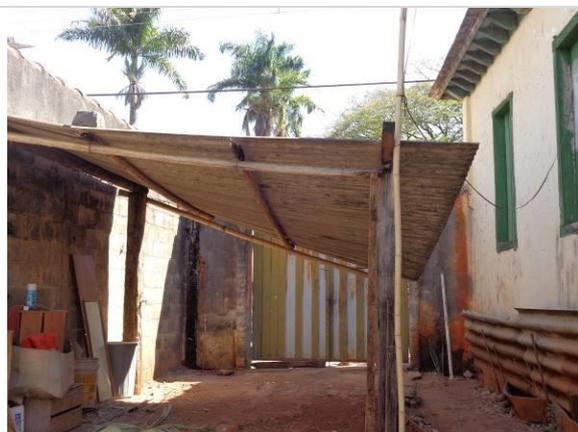
Foto 5. Cobertura de uma água de telha ondulada de fibrocimento para proteção de veículos.

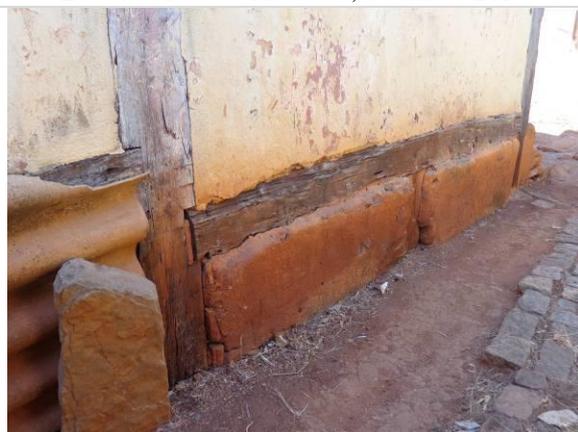
Foto 6. Vista da estrutura independente da lateral direita da edificação. Baldrame e esteio em bom estado de conservação.

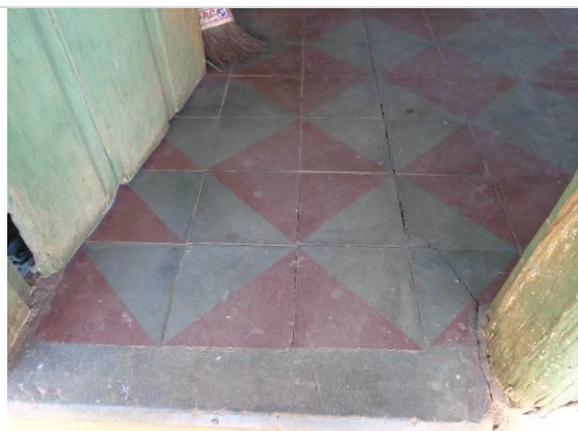
Foto 7. Piso de ladrilho hidráulico da cozinha.

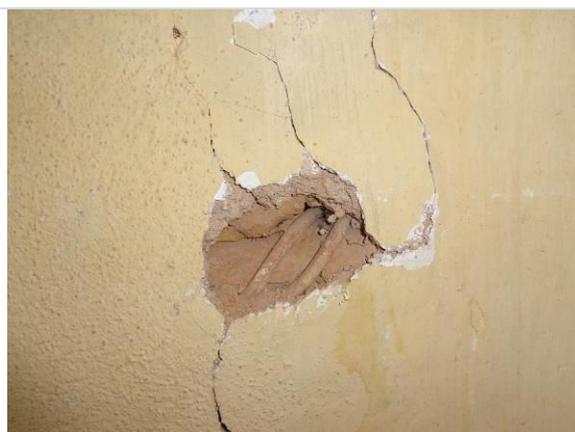
Foto 10. Perda de material de revestimento de uma das paredes internas. Destaque para a vedação em pau a pique. Peça roliça de madeira na horizontal.

Apresenta desprendimento pontual do revestimento nas paredes internas, evidenciando a vedação em pau a pique. O forro de esteira de bambu encontra-se danificado, provavelmente por infiltração no telhado, pois é possível ver telhas deslocadas no local. Manchas de sujidades aderidas e esmaecimento das cores das alvenarias estão por todo perímetro das alvenarias externas. Na fachada posterior da edificação pode-se ainda observar manchas de infiltração de água e canos de drenagem pluvial sem condutores.

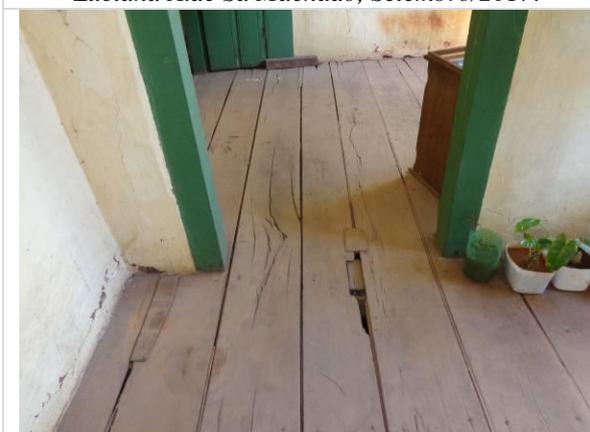
Foto 11. Assoalho de madeira original. Tábuas assentadas sobre barrotes de madeira apoiados nos baldrames.

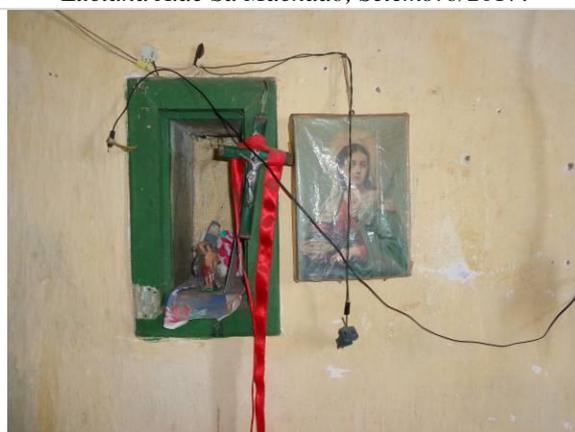
Foto 12. Fiação exposta sem proteção. Destaque para o oratório embutido na parede.

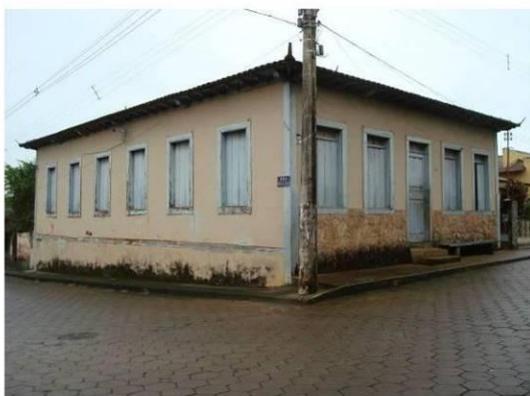
Foto 01 – Perspectiva Praça Juca Maneca com Rua Modesto Veloso.
 Município de Pains/MG

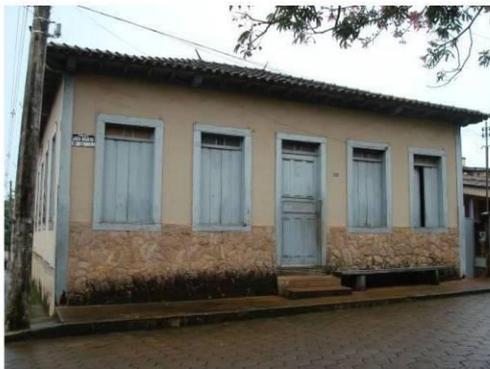
Foto 02 – Fachada da Praça Juca Maneca.
Município de Pains/MG

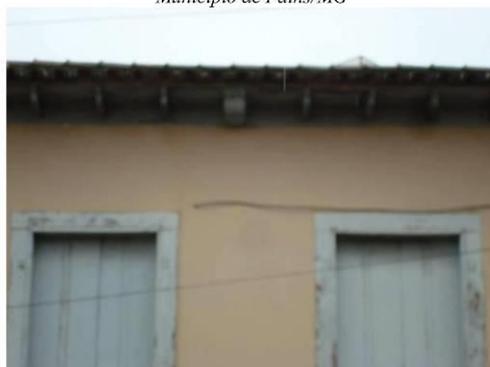
Foto 03 – Detalhe da fachada da Praça Juca Maneca, podendo-se observar fiação aparente fixada na alvenaria e beiral em cachorrada e guarda-pó.
Município de Pains/MG

O telhado apresenta-se com cobertura em telha cerâmica, do tipo capa e bica e estrutura em madeira, com beiral aparente, podendo-se observar a cachorrada e o guarda-pó (ver foto 03). O diagrama da cobertura apresenta-se de tal forma em que é visível de todas as fachadas a respectiva água, ou seja, não se verifica a presença de empenas.

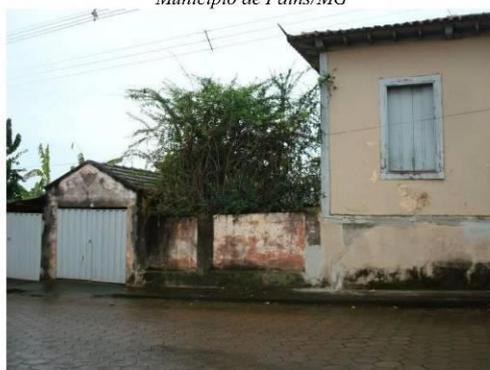
Foto 04 – Detalhe da fachada da Rua Modesto Veloso, sendo que à esquerda da foto volumetria da garagem, em telhado de duas águas e portão na cor cinza.
Município de Pains/MG

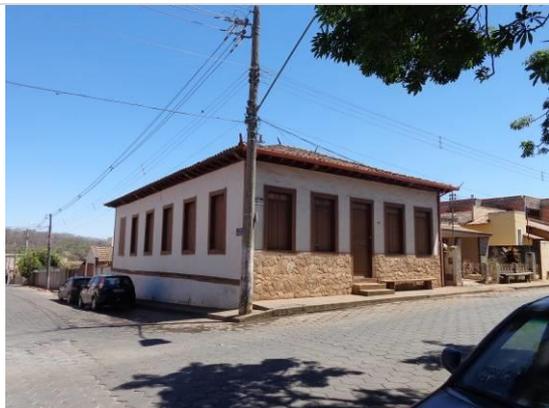
Foto 1. Vista da residência implanta no alinhamento da Praça Juca Maneca e rua Modesto Veloso.

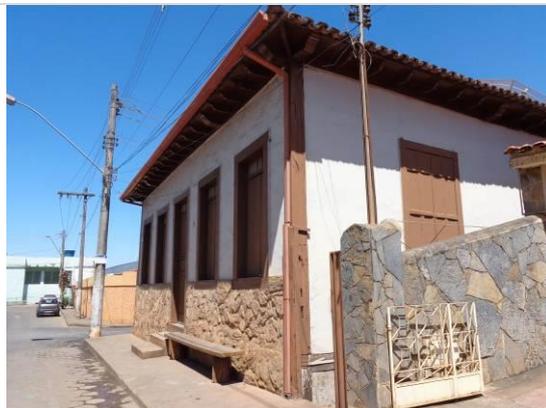
Foto 2. Vista da fachada frontal e trecho da lateral direita.

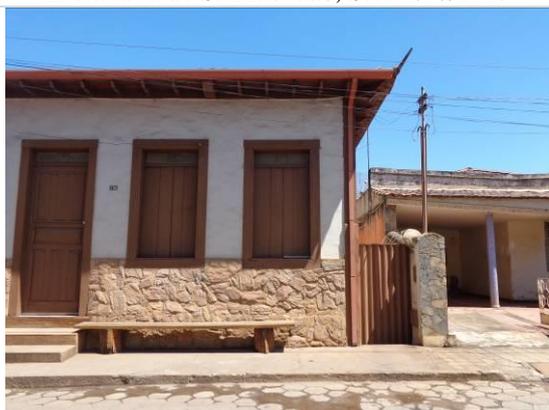
Foto 3. Trecho da fachada frontal. Destaque para o portão metálico de acesso à lateral direita, para o revestimento em pedras e o banco de madeira.

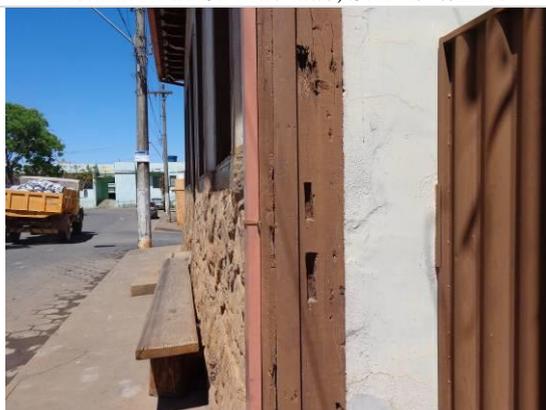
Foto 4. Detalhe do entalhe no esteio que remete a antigo fechamento da lateral direita.

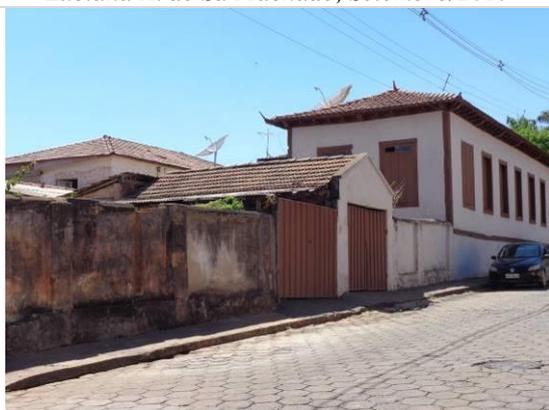
Foto 5. Vista do bem pela rua Modesto Veloso..

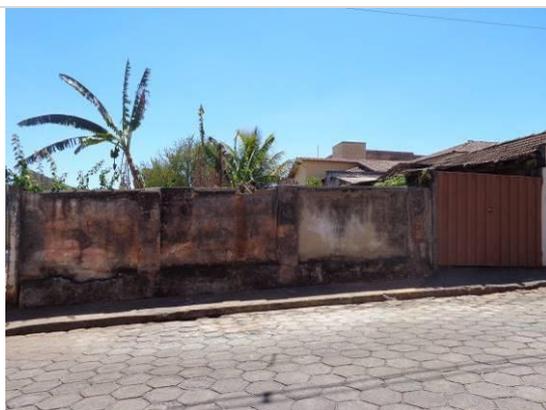
Foto 6. Trecho do muro com manchas de umidade e sujidade.

As alvenarias externas estão com a pintura sem danos significativos, apenas com alguns pontos de sujidade. O Telhado está em bom estado de conservação e não apresenta patologias visíveis.
